GEFÄLLEBESTIMMUNG AM FLACHDACH

SERIE, TEIL 2 // Die Wasserwaage ist ein Prüfgerät zur horizontalen oder vertikalen Ausrichtung eines Objekts. Aber eignet sie sich zur Gefällebestimmung am Flachdach? Im zweiten Teil unserer neuen Serie berichtet Autor und Sachverständiger Wolfgang Hubner von einem aktuellen Fall, bei dem verschiedene Wasserwaagen zur Schadenssuche herangezogen wurden. Mit großteils unergiebigem Ergebnissen.

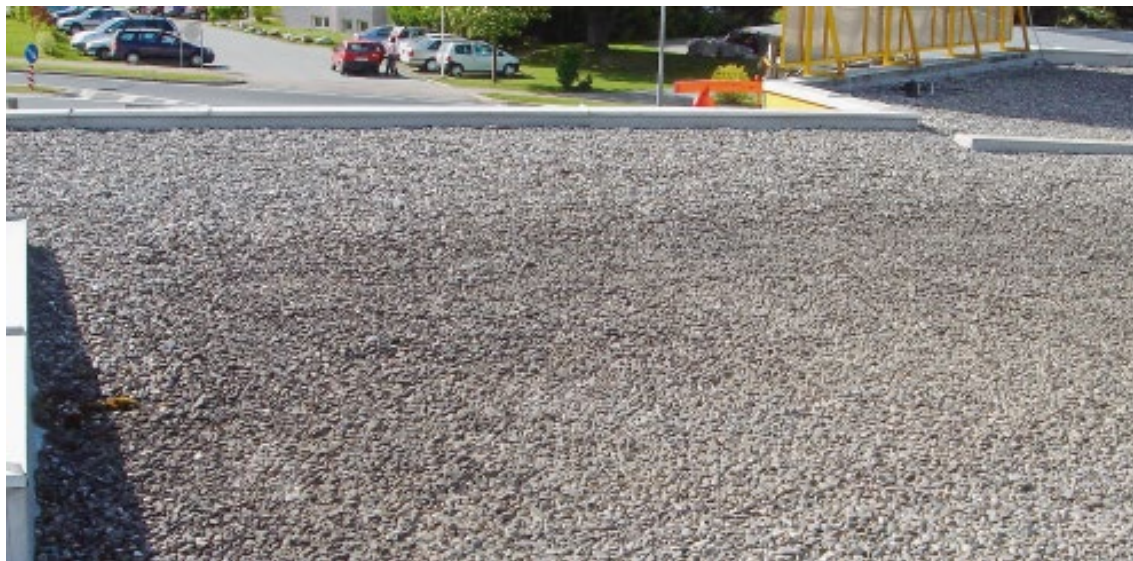
Oben angekommen, war deutlich erkennbar, dass der Kies auf der Dachfläche lokal stark dunkel verfärbt war und dort auch verstärkt Pflanzenwuchs auftrat. Im Auftrag an den Kollegen war von ihm festzustellen, warum es zu diesen lokalen Verfärbungen kommt. Falls es etwas mit dem Gefälle am Dach zu tun hat, möge er eine Befundaufnahme über die Gefällesituation am Dach erstellen. >>

Die recht regelmäßig ausgeprägten Verfärbungen deuteten auf Moosablagerungen hin, und das bedeutet im Regelfall „Stauwasser“ am Flachdach.

Die beanstandeten Flächen waren von der Form her annähernd quadratisch bzw. kreisrund und wiesen eine Fläche von rund 20 Quadratmetern auf.

Sofort war klar, dass es sich aufgrund des regelmäßigen Erscheinungsbildes entweder um Hochpunkte in der Dachfläche handelt, wo kein oder ungenügend Gefälle vorliegt, oder um Tiefpunkte, wo wahrscheinlich die Entwässerungsabläufe nicht ausreichend vertieft in den Dämmschichteneinbau eingebaut wurden.

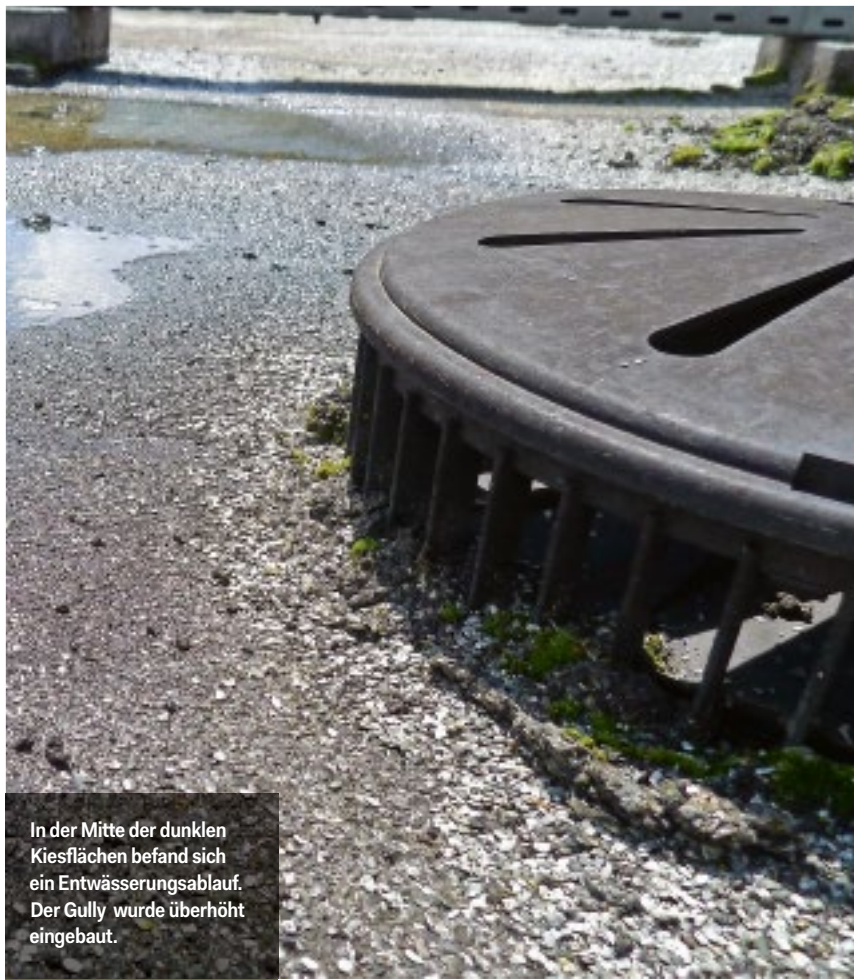
In der Mitte der dunklen Kiesflächen befand sich ein Entwässerungsablauf. Der Gully wurde überhöht eingebaut.

Nach genauer Betrachtung einer der dunklen Kiesflächen erkannte der Kollege, dass sich ziemlich in der Mitte dieser dunklen Kiesflächen ein Entwässerungsablauf befindet. Er entfernte rund um den Entwässerungsablauf mit dem Fuß den Kies und stellte fest, dass sich die Oberkante des Gullyflansches ca. einen Zentimeter über der angrenzenden Oberfläche der Dachabdichtung befand.

Der junge Kollege kannte den Inhalt der ÖNORM B 3691 sehr genau und schlussfolgerte richtig: Hätte das ausführende Unternehmen den Entwässerungsflansch um mindestens 20 Millimeter in der Dämmplattenoberfläche versenkt, dann wäre der Wasseranstau zu vermeiden gewesen.

Trotzdem erschien ihm die Ausdehnung von rund 20 Quadratmetern verfärbter Kiesschicht relativ groß. Im Kopf überschlug er die Methode zur Ermittlung des Gefälles und kam zu dem Ergebnis, dass auch wenn das ausführende Unternehmen den Entwässerungsgullyflansch versenkt hätte, maximal rund zwei Meter rund um den Entwässerungsablauf Wasser stehen bleiben dürften, aber nicht bis zu vier Meter.
